INFORME DE RESULTADOS PARA LA URBANIZACIÓN SERCTOR SR-3 EN MAIRENA DEL ALJARAFE, SEVILLA

Peticionario: JUNTA DE COMPENSACIÓN DEL SECTOR SR-3 DE

Expediente: O/190264

MEMORIA

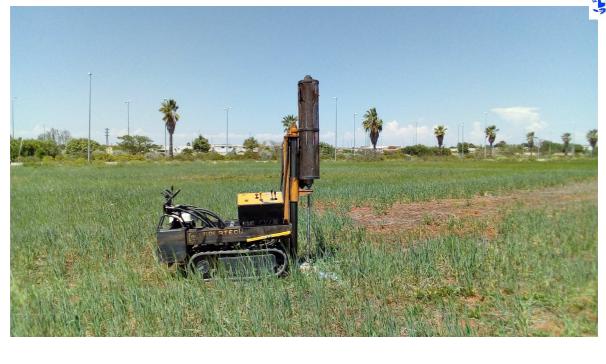
Figura Nº 1.- Trabajos para la realización de la penetración dinámica, tipo DPSH, referida en este documento como P-01.

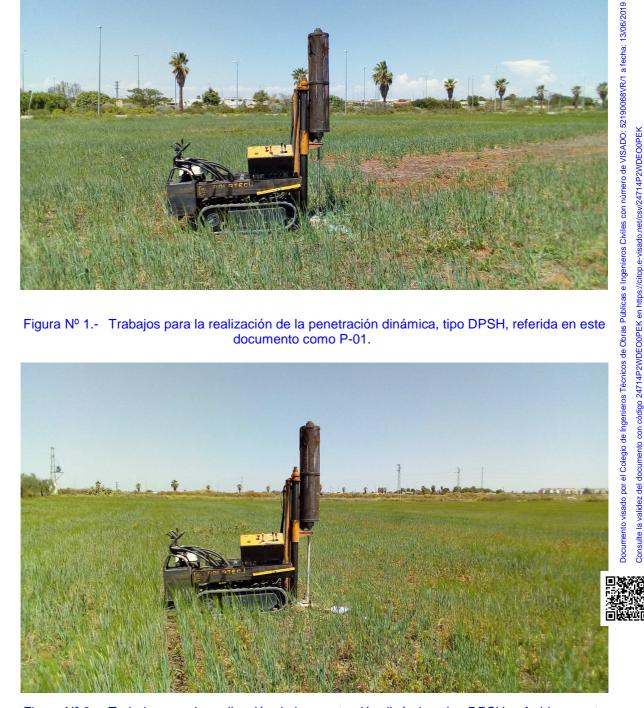
Figura Nº 2.- Trabajos para la realización de la penetración dinámica, tipo DPSH, referida en este documento como P-02.

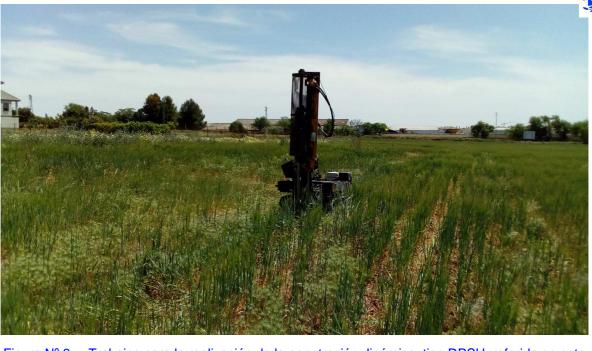
Figura Nº 3.- Trabajos para la realización de la penetración dinámica, tipo DPSH, referida en este documento como P-03.

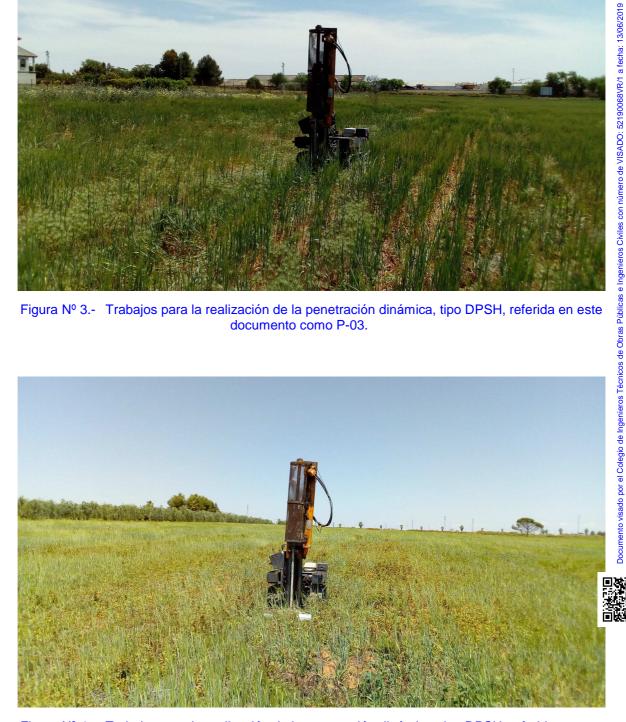
Figura Nº 4.- Trabajos para la realización de la penetración dinámica, tipo DPSH, referida en este documento como P-04.

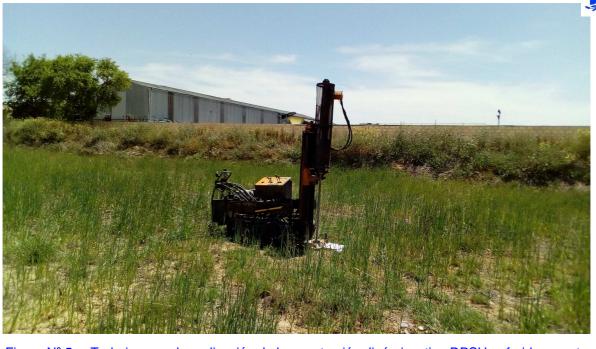
Figura Nº 5.- Trabajos para la realización de la penetración dinámica, tipo DPSH, referida en este documento como P-05.

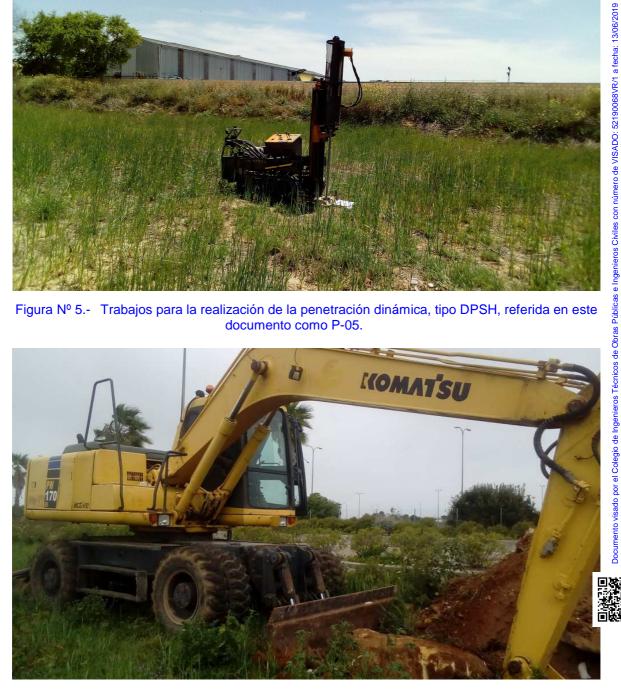
Figura Nº 6.- Fotografía de la ejecución de la calicata referida como C-01.

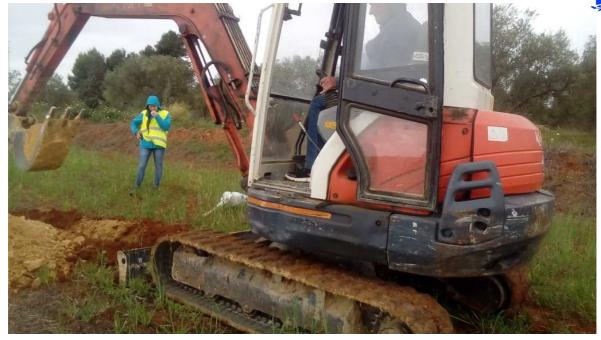
Figura Nº 7.- Fotografía de la ejecución de la calicata referida como C-02.

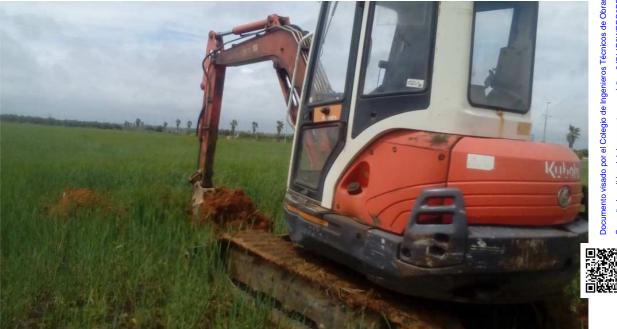
Figura Nº 8.- Fotografía de la ejecución de la calicata referida como C-03.

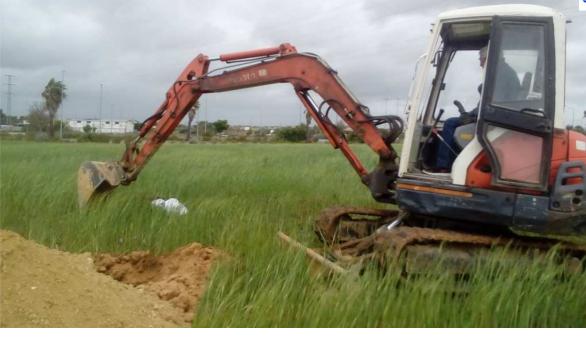
Figura Nº 9.- Fotografía de la ejecución de la calicata referida como C-04.

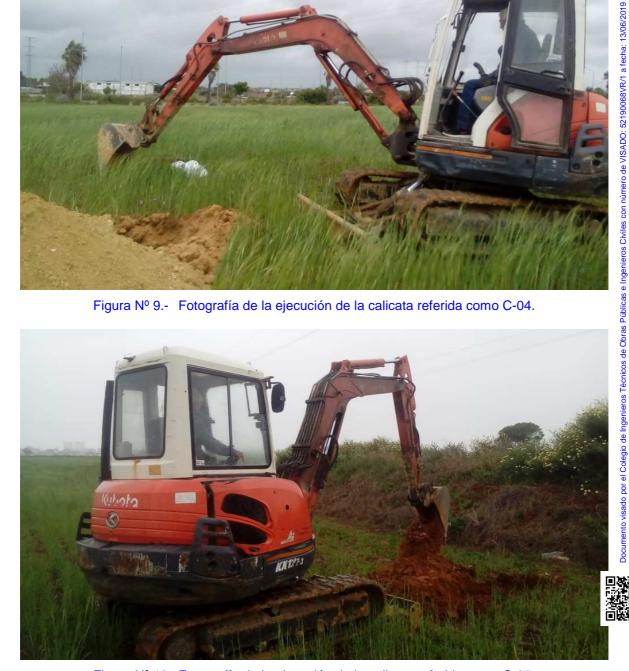
Figura Nº 10.- Fotografía de la ejecución de la calicata referida como C-05.

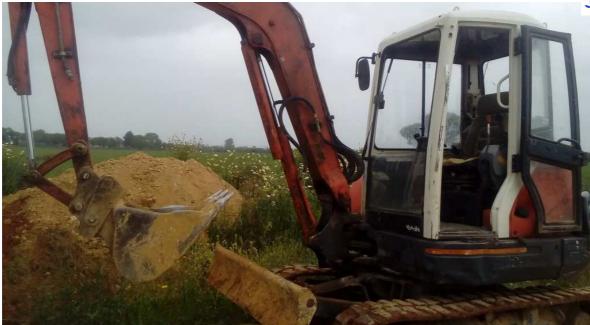
Figura Nº 11.- Fotografía de la ejecución de la calicata referida como C-06.

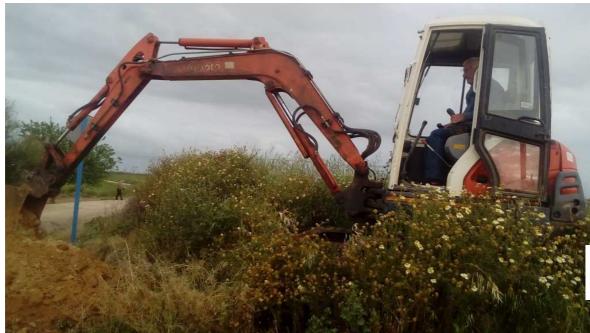
Figura Nº 12.- Fotografía de la ejecución de la calicata referida como C-07.

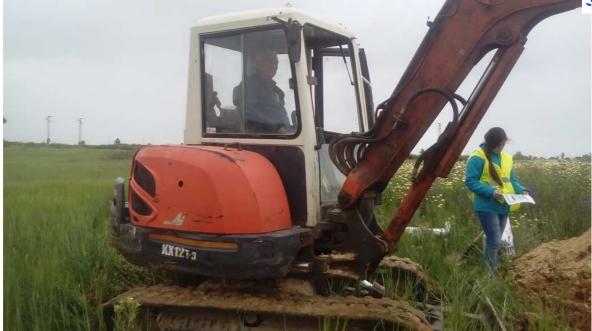
Figura Nº 13.- Fotografía de la ejecución de la calicata referida como C-08.

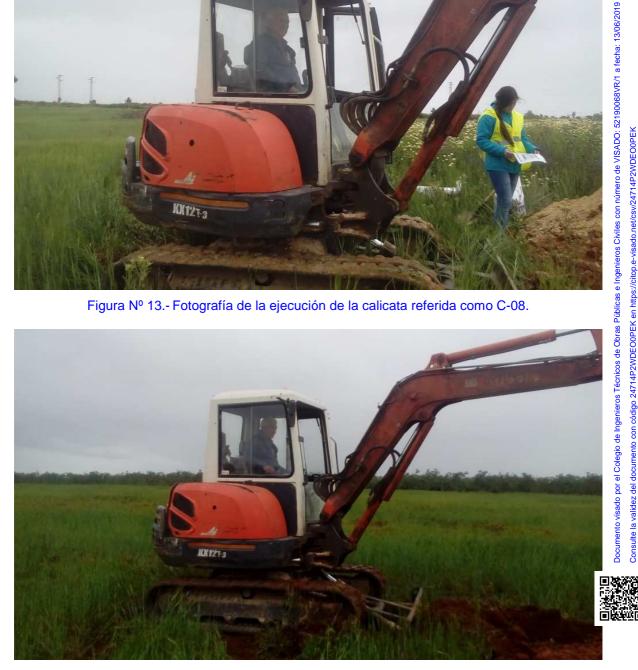
Figura Nº 14.- Fotografía de la ejecución de la calicata referida como C-09.

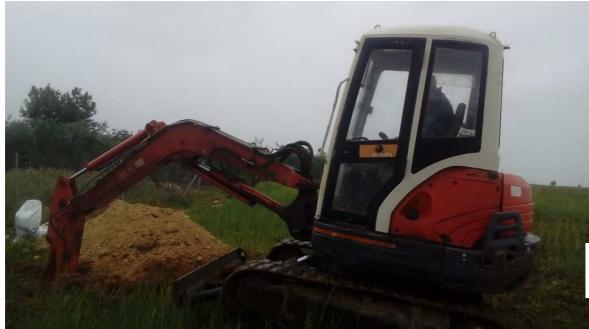
Figura Nº 16.- Fotografía de la ejecución de la calicata referida como C-11.

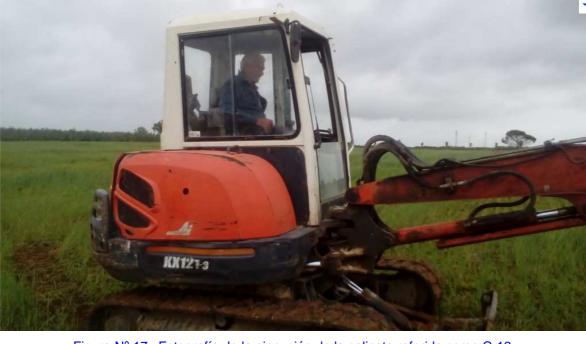
Figura Nº 17.- Fotografía de la ejecución de la calicata referida como C-12.

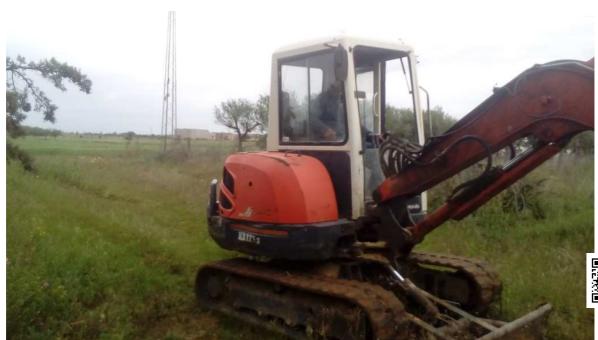
Figura Nº 18.- Fotografía de la ejecución de la calicata referida como C-03.

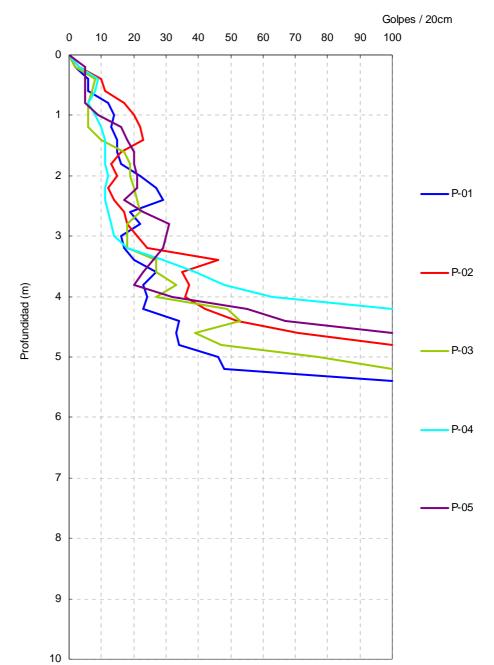
A continuación se muestran los resultados obtenidos en los ensayos de penetración dinámica:

Figura Nº 19.-Registro de los ensayos de penetración dinámica realizados.

El ensayo de penetración dinámica (DPSH) consiste en la hinca de una puntaza de sección cónica de 20 cm2 acoplada a un varillaje de 32 mm de diámetro, mediante golpes propinados por una maza de 63.5 kg que cae desde una altura de 75 cm, impactando sobre una cabeza o "yunque" rígidamente unido al varillaje. El aparato empleado en la realización de estos ensayos fue un penetrómetro modelo PDP 2000P.

La resistencia a la penetración se define como el número de golpes requerido para hacer avanzar el penetrómetro una longitud de 20 cm designándose a este valor como N20, representándose los resultados en gráficos que reflejan los diferentes golpeos obtenidos en función de la profundidad. El ensayo se da por terminado cuando se alcanza el rechazo o se supera la profundidad en estudio.

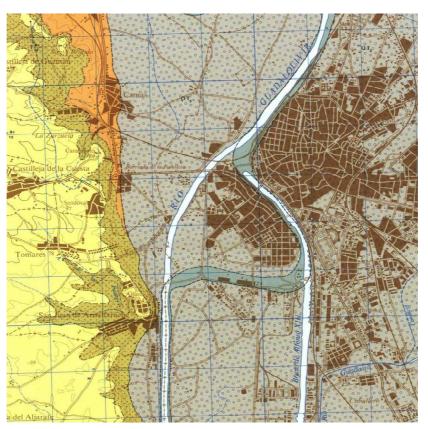
La situación geológica de la zona estudiada se expresa en el siguiente gráfico extraído de la documentación existente del Mapa Geológico de España (MAGNA), a escala original 1:50.000, del Instituto Geológico y Minero de España, del Ministerio de Ciencia e Innovación

Figura Nº 20.- Mapa geológico donde se sitúa el área estudiada en el término municipal de MAIRENA DEL ALJARAFE. Fuente: Instituto Geológico y Minero de España.

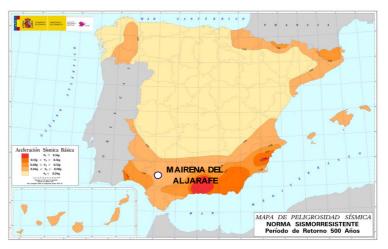
Figura Nº 21.- Peligrosidad sísmica de España (Periodo de retorno 500 años). Intensidad y aceleración sísmica básica.

Aceleración sísmica básica	a _b / g	0,07

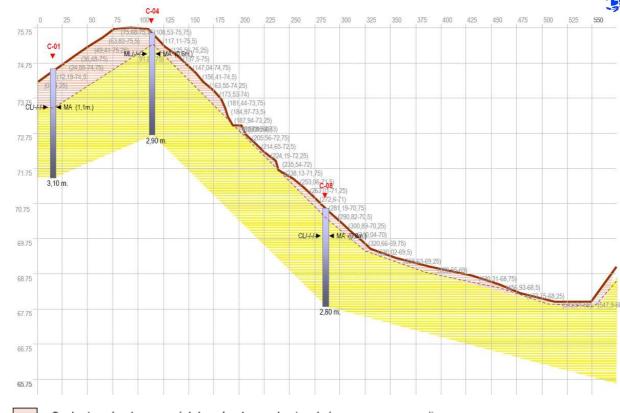
El perfil esquemático obtenido se adapta a la siguiente secuencia de materiale. detectados.

Suelo de naturaleza vegetal de naturaleza cohesiva de tonos marrones y rojizos

Limos arcillosos y arcillas limosas, ocasionalmente ricos en arenas, de tonos beige, gris y rojizos

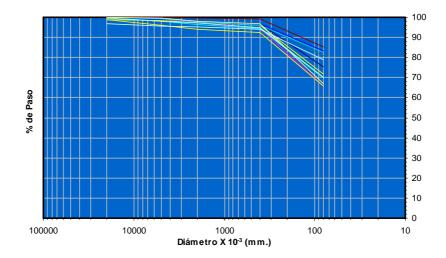
Los valores obtenidos en las curvas granulométricas han sido las siguientes:

Figura Nº 23.- Distribución de curvas granulométricas.

Recon.	Prof.		Diár	metro (mr	n.)	
	(m.)	20,00	5,00	2,00	0,40	0,08
C-01	1,10	99,00	98,50	97,80	96,20	71,70
C-02	0,80	100,00	99,10	97,90	96,90	75,30
C-03	0,30	100,00	99,30	97,40	94,50	65,80
C-04	0,60	98,90	96,20	94,20	92,30	65,80
C-06	1,10	100,00	98,20	96,40	94,50	69,60
C-07	1,10	100,00	99,90	99,60	99,20	85,40
C-08	0,80	100,00	99,20	98,00	96,70	81,00
C-09	0,80	100,00	98,80	97,90	97,00	83,20
C-10	0,30	100,00	99,10	97,80	96,00	82,60
C-11	1,00	96,80	95,70	95,10	94,10	78,90
C-12	1,00	99,50	98,00	97,10	95,00	70,00
C-13	0,40	100,00	99,50	98,00	96,90	66,90

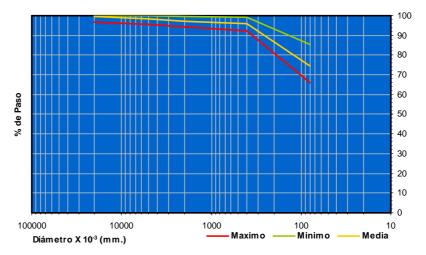
Figura Nº 24.- Valores estadísticos gráficos.

Diámetro (mm.)					
	20,00	5,00	2,00	0,40	0,08		
Mínimo (%)	96,80	95,70	94,20	92,30	65,80		
Máximo (%)	100,00	99,90	99,60	99,20	85,40		
Media (%)	99,52	98,46	97,27	95,78	74,68		
Desviación	0,95	1,29	1,44	1,80	7,28		
Nº de ensayos	12	12	12	12	12

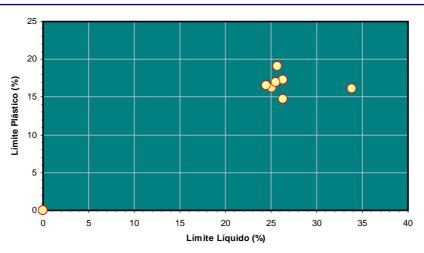
La variación de los límites líquidos y plásticos se detallan a continuación:

Figura Nº 25.- Variación de entre los límites líquido y plástico.

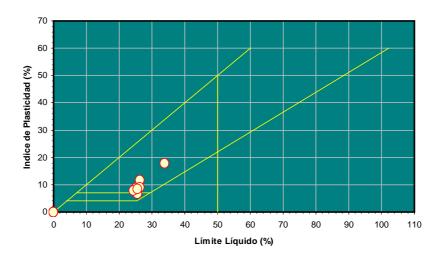
Por lo que se respecta a los materiales finos, se ha realizado ensayos para determinar los llamados Límites de Atterberg, cuyos resultados pueden observarse gráficamente en la representación de Casagrande.

Figura Nº 26.- Carta de Casagrande.

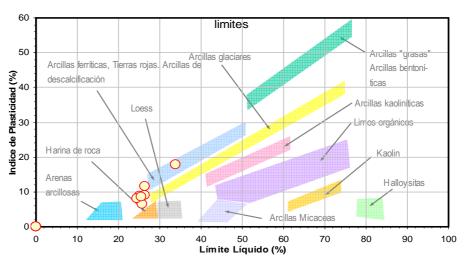
En el gráfico siguiente se aporta la situación de los ensayos de Límites de Atterber realizados en referencia con los principales tipos de arcillas.

Figura Nº 27.- Carta de Casagrande en relación con los tipos de arcillas.

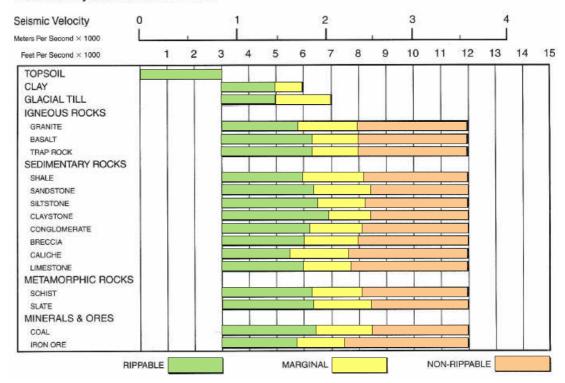
D8R/D8R Series II

- Multi or Single Shank No. 8 Ripper
- Estimated by Seismic Wave Velocities

Ejemplo de gráfico de ripabilidad de Caterpillar para un bulldozer tipo D8. Figura Nº 29.-

El método de determinación de la ripabilidad mediante la medida de la velocidad de las ondas sísmicas fue desarrollado inicialmente en 1958 por la empresa constructora de maquinaria Caterpillar, y se basa en que las ondas sísmicas viajan más rápidamente a través de rocas que tienen una alta densidad que por las menos consolidadas. La velocidad sísmica media depende de factores geológicos tales como dureza, estratificación, grado de fracturación y grado de meteorización, que como se ha indicado anteriormente, todos ellos influyen en la ripabilidad.

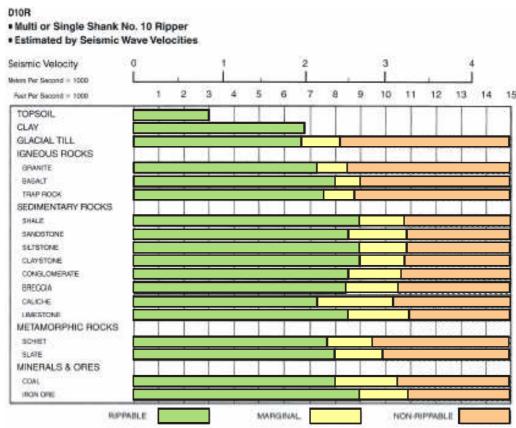
Ejemplo de gráfico de ripabilidad de Caterpillar para un bulldozer tipo D10. Figura Nº 30.-

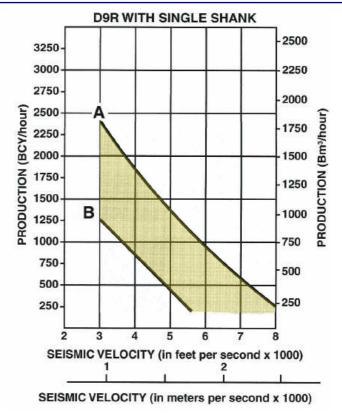
Igualmente, se han desarrollado gráficos de estimación de la productividad, si bien es necesario señalar que se refieren a condiciones ideales de máquinas que dedican todo su tiempo al escarificado, con el cien por cien de eficiencia, por lo que los resultados reales pueden ser considerablemente menores:

Figura Nº 31.-Ejemplo de gráfico de productividad de Caterpillar para un bulldozer tipo D9.

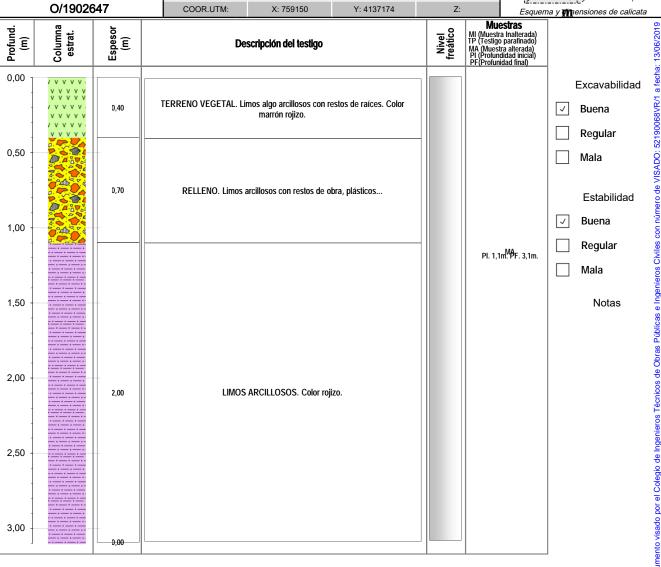
C-01 PETICIONARIO:

Esquema y **m**ensiones de calicata

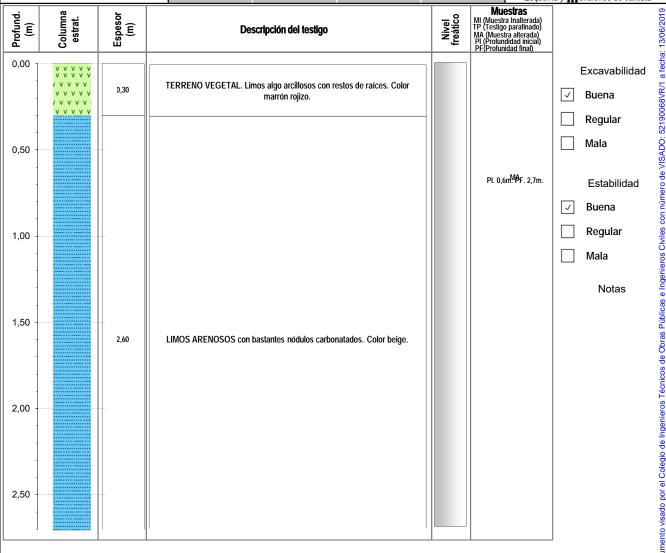
C-04 PETICIONARIO:

Esquema y mensiones de calicata

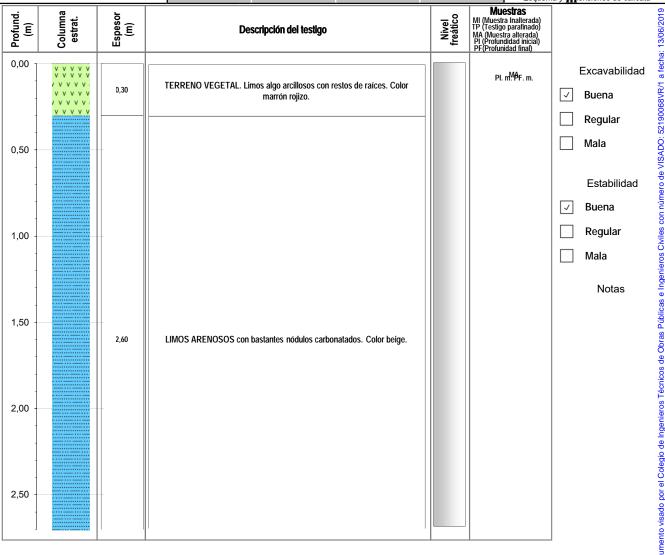
C-05 PETICIONARIO:

Esquema y **m**ensiones de calicata

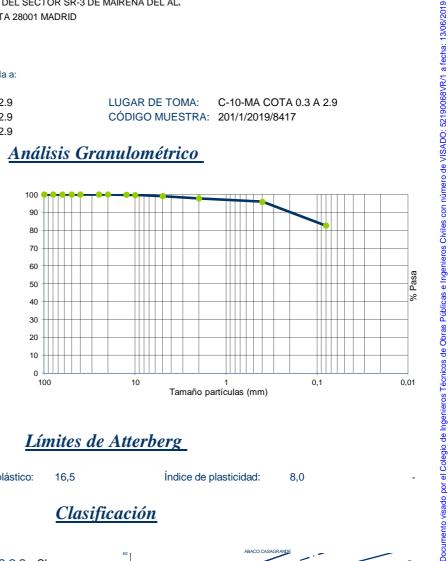
Análisis Granulométrico

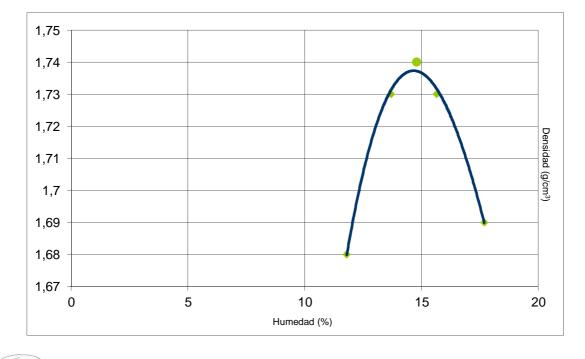
Densidad Máxima (g/cm³):	1,74
Humedad Óptima (%):	14,8
Densidad Corregida (g/cm³):	1,74
Humedad Corregida (%):	14,8

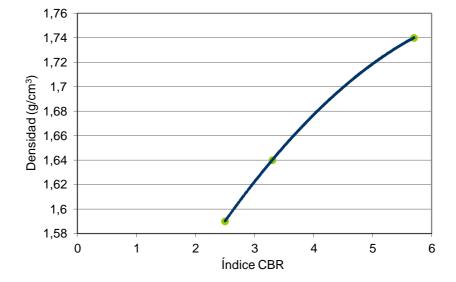
Densidades	C.B.R.	
Den	sidad Máxima (g/cm³)	5,70	
98	98 %Densidad Máxima (g/cm³)		4,64
95	%Densidad Máxima (g/cm³)	1,653	3,53

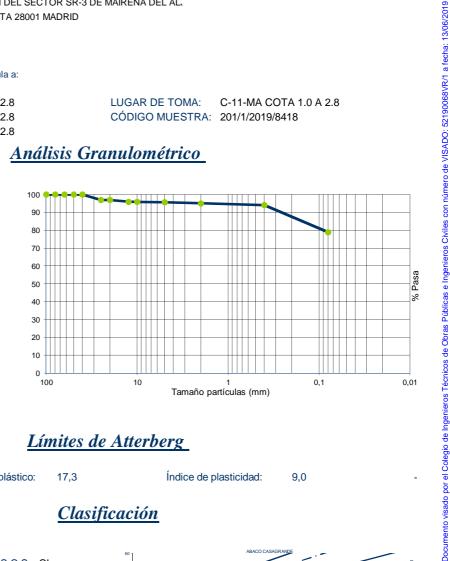
Análisis Granulométrico

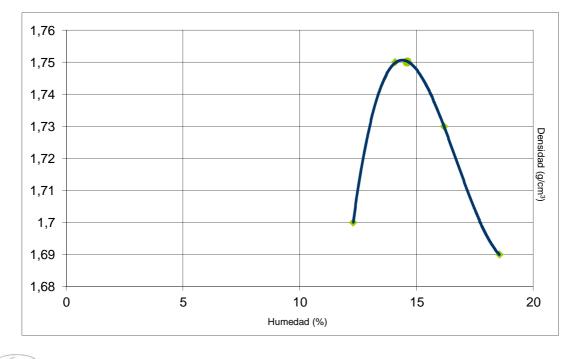
Densidad Máxima (g/cm ³):	1,75
Humedad Óptima (%):	14,6
Densidad Corregida (g/cm³):	1,75
Humedad Corregida (%):	14,6

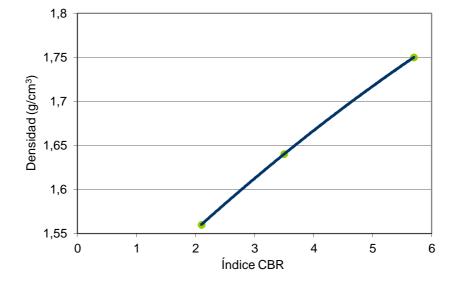
Densidades	C.B.R.	
Den	isidad Máxima (g/cm³)	1,75	5,70
98	%Densidad Máxima (g/cm³)	1,715	4,96
95	%Densidad Máxima (g/cm³)	1,663	3,92

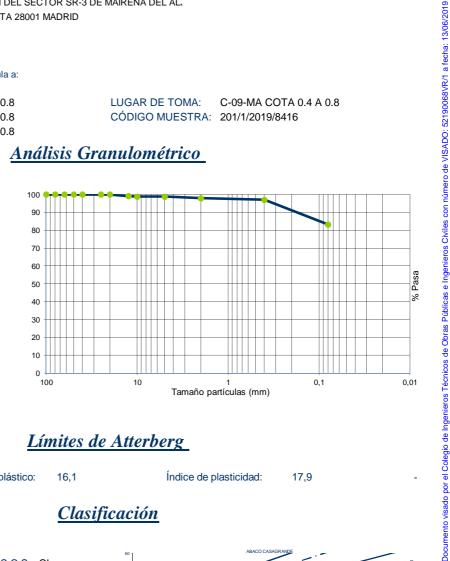
Análisis Granulométrico

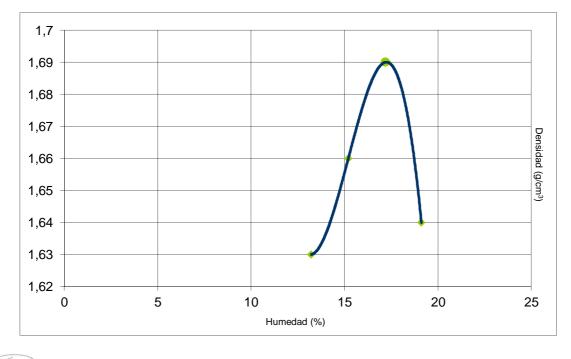
- · · · · · · · · · · · · · · · · · · ·	1.60
Densidad Máxima (g/cm³):	1,69
Humedad Óptima (%):	17,2
Densidad Corregida (g/cm³):	1,69
Humedad Corregida (%):	17,2

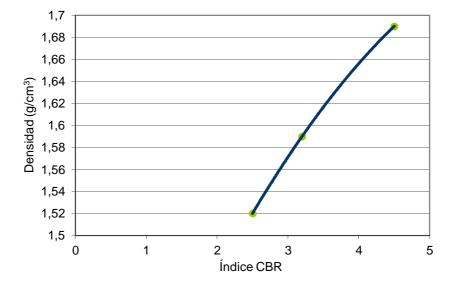
Densidades	C.B.R.	
Den	sidad Máxima (g/cm³)	1,69	4,50
98	98 %Densidad Máxima (g/cm³)		4,00
95	%Densidad Máxima (g/cm³)	1,606	3,37

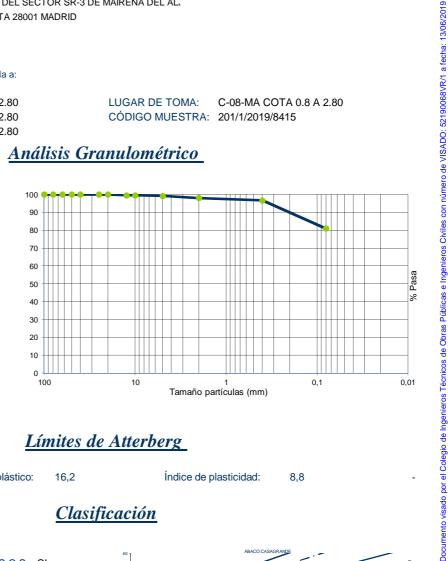
Análisis Granulométrico

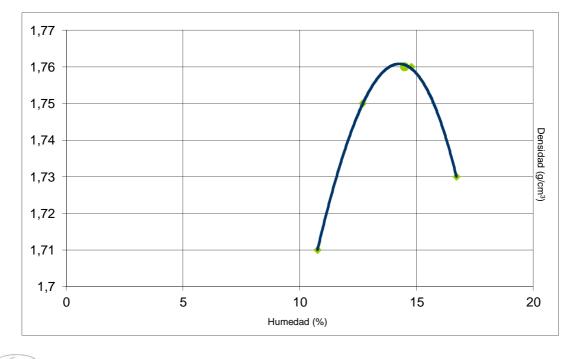
Densidad Máxima (g/cm³):	1,76
Humedad Óptima (%):	14,5
Densidad Corregida (g/cm³):	1,76
Humedad Corregida (%):	14,5

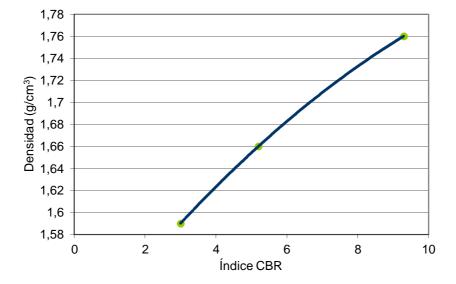
Densidades	C.B.R.	
Den	Densidad Máxima (g/cm³)		9,30
98	98 %Densidad Máxima (g/cm³)		7,66
95			5,62

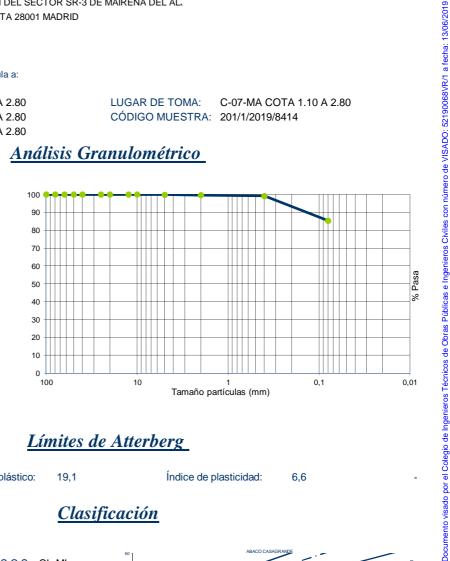
Análisis Granulométrico

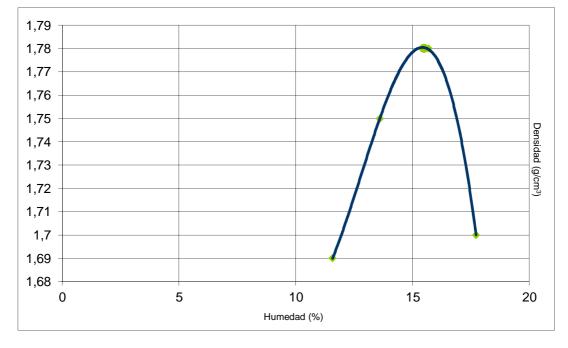
Densidad Máxima (g/cm³):	1,78
Humedad Óptima (%):	15,5
Densidad Corregida (g/cm³):	1,78
Humedad Corregida (%):	15,5

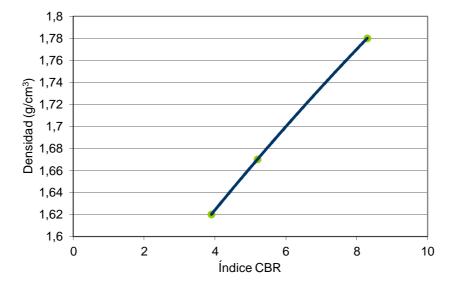
Densidades	C.B.R.	
Den	isidad Máxima (g/cm³)	8,30	
98	98 %Densidad Máxima (g/cm³)		7,26
95	%Densidad Máxima (g/cm³)	5,76

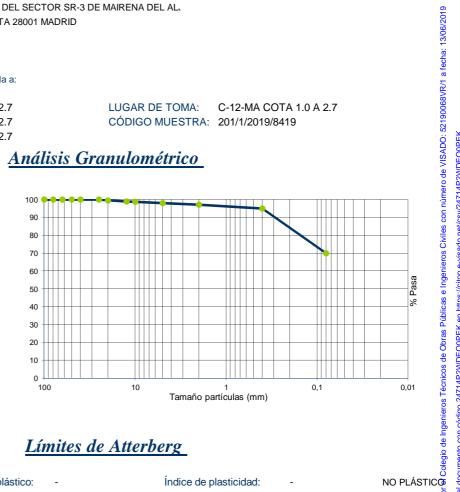
Análisis Granulométrico

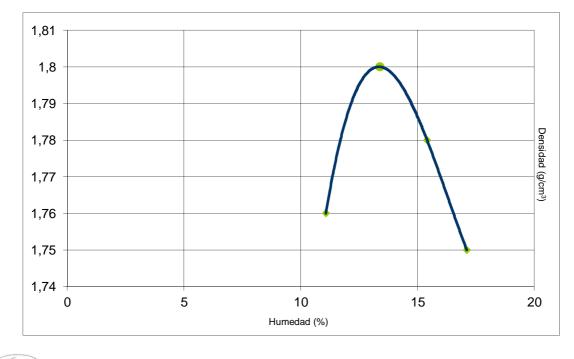
Densidad Máxima (g/cm³):	1,8
Humedad Óptima (%):	13,4
Densidad Corregida (g/cm ³):	1,8
Humedad Corregida (%):	13,4

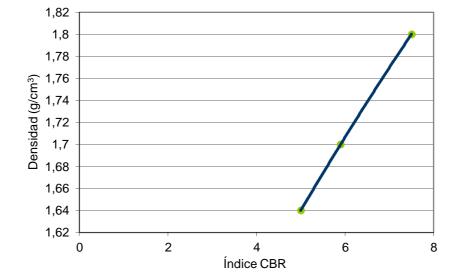
Densidades	C.B.R.	
Den	sidad Máxima (g/cm³)	7,50	
98	%Densidad Máxima (g/cm³)	1,764	6,91
95	%Densidad Máxima (g/cm³)	1,71	6,05

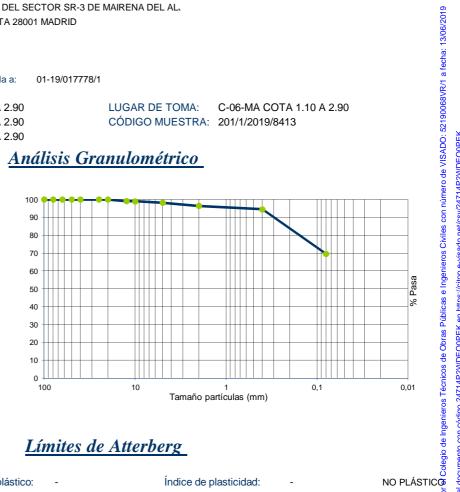
Análisis Granulométrico

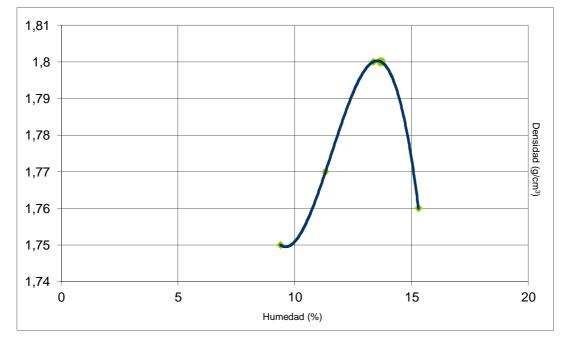
Densidad Máxima (g/cm³):	1,8
Humedad Óptima (%):	13,7
Densidad Corregida (g/cm³):	1,8
Humedad Corregida (%):	13,7

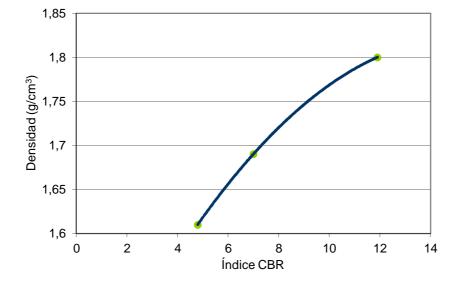
Densidades	C.B.R.	
Den	sidad Máxima (g/cm³)	1,8	11,90
98	%Densidad Máxima (g/cm³)	1,764	9,78
95	%Densidad Máxima (g/cm³)	1,71	7,65

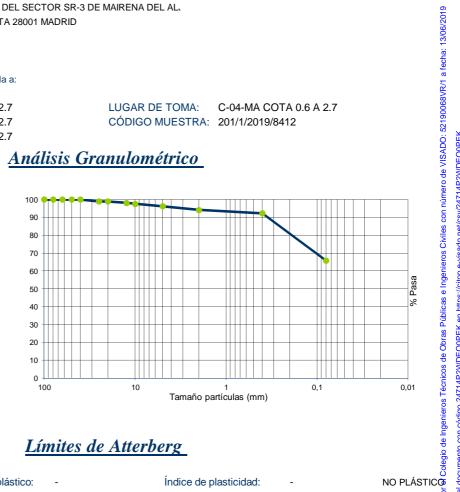
Análisis Granulométrico

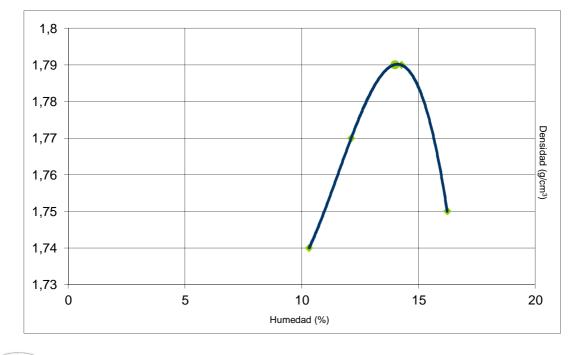
Densidad Máxima (g/cm³):	1,79
Humedad Óptima (%):	14,0
Densidad Corregida (g/cm³):	1,79
Humedad Corregida (%):	14,0

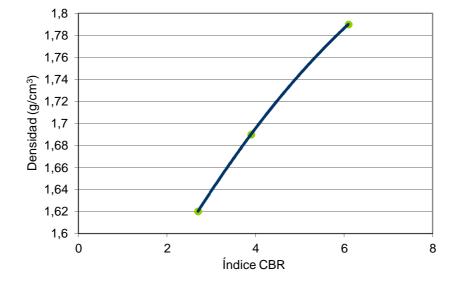
Densidades	C.B.R.	
Den	isidad Máxima (g/cm³)	6,10	
98	%Densidad Máxima (g/cm³)	1,754	5,22
95	%Densidad Máxima (g/cm³)	1,701	4,10

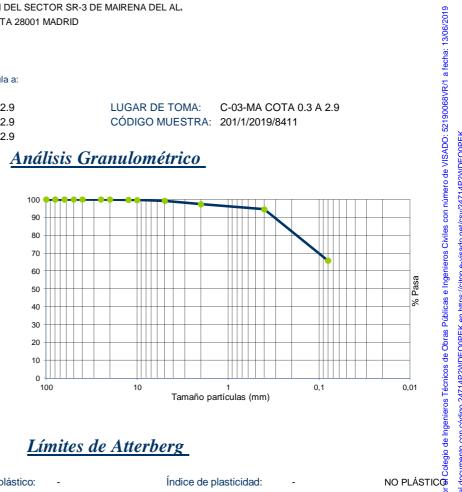
Análisis Granulométrico

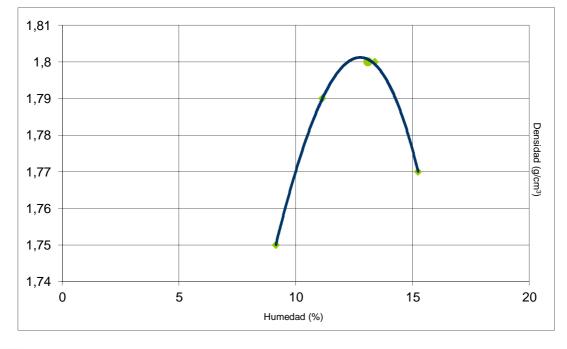
Densidad Máxima (g/cm³):	1,8
Humedad Óptima (%):	13,1
Densidad Corregida (g/cm³):	1,8
Humedad Corregida (%):	13,1

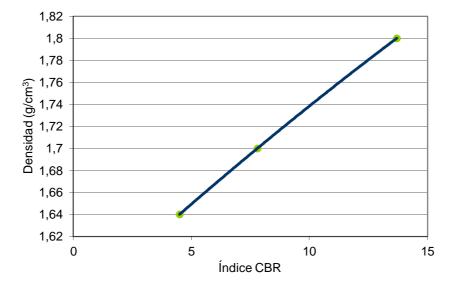
Densidades	C.B.R.	
Den	sidad Máxima (g/cm³)	13,70	
98	%Densidad Máxima (g/cm³)	1,764	11,51
95	%Densidad Máxima (g/cm³)	1,71	8,37

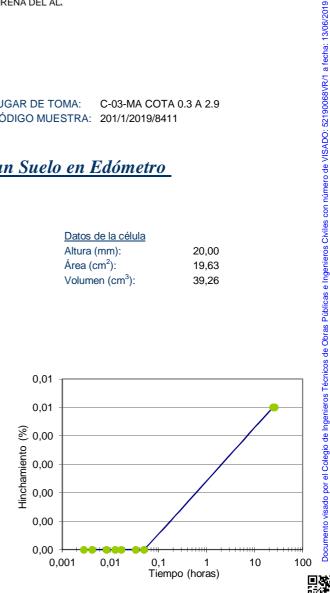
TIEN	MPO	TIEMPO	LECTURA	HINCHAMIENTO
		horas	mm	%
0,00	S	0	4939	0
10,00	S	0,002778	4939	0,00
15,00	S	0,004167	4939	0,00
30,00	S	0,008333	4939	0,00
45,00	S	0,0125	4939	0,00
1,00	MI	0,016667	4939	0,00
2,00	MI	0,033333	4939	0,00
3,00	MI	0,05	4939	0,00
24,00	HR	24	4940	0,01
26,00	HR	26	4940	0,01

Hinchamiento Libre (%): 0,01

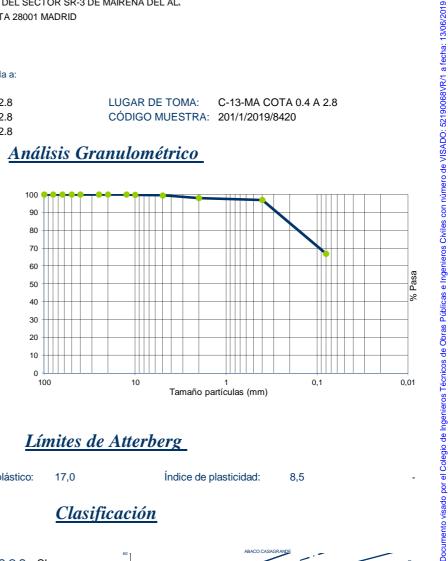
Análisis Granulométrico

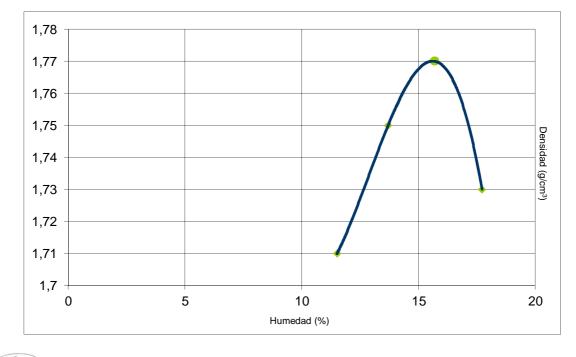
Densidad Máxima (g/cm ³):	1,77
Humedad Óptima (%):	15,7
Densidad Corregida (g/cm³):	1,77
Humedad Corregida (%):	15,7

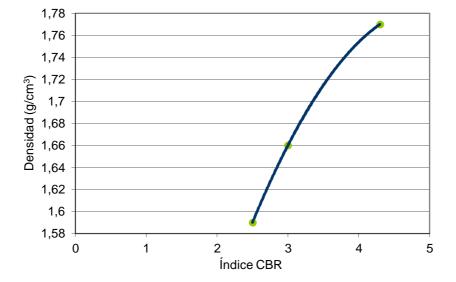
Punto 1	Punto 2	Punto 3
Humedad antes inmersión (%)	15,42	15,46	15,5
Humedad después inmersión (%)	22,6	20,64	18,52
Energía Compactación (%)	25	50	100
Hinchamiento (%)	-0,56	-0,4	-0,18
Densidad (g/cm ³)	1,59	1,66	1,77
Índice C.B.R.	2,5	3	4,3

Tipo Próctor:	NORMAL
Densidad Máxima (g/cm³):	1,77
Humedad Óptima (%):	15,7

Densidades	C.B.R.	
Den	isidad Máxima (g/cm³)	4,30	
98	%Densidad Máxima (g/cm³)	1,735	3,73
95	%Densidad Máxima (g/cm³)	1,682	3,18

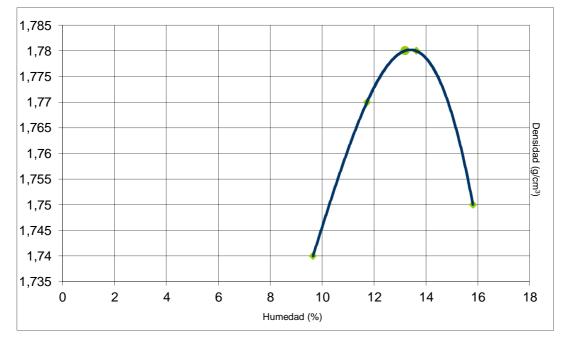
Densidad Máxima (g/cm3):	1,78
Humedad Óptima (%):	13,2
Densidad Corregida (g/cm³):	1,78
Humedad Corregida (%):	13,2

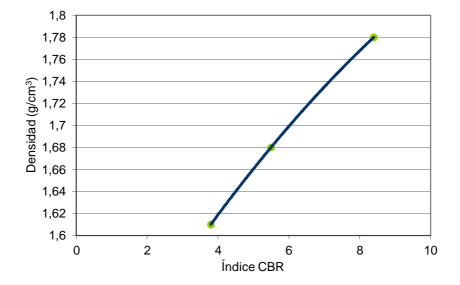
Tipo Próctor:	NORMAL
Densidad Máxima (g/cm ³):	1,78
Humedad Óptima (%):	13,2

Densidades	C.B.R.	
Den	sidad Máxima (g/cm³)	1,78	8,40
98	%Densidad Máxima (g/cm³)	1,744	7,28
95	%Densidad Máxima (g/cm³)	1,691	5,79

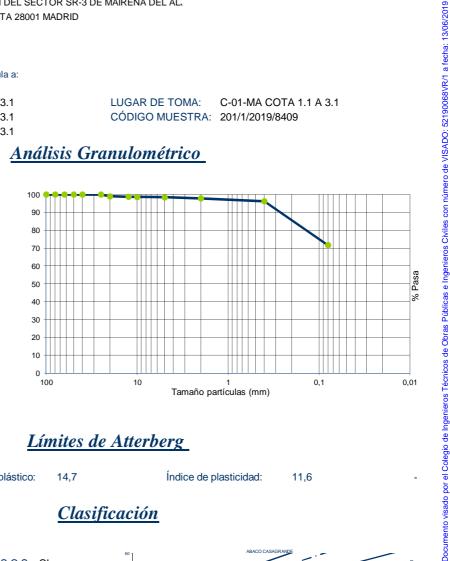
Análisis Granulométrico

Límite líquido: 26.3 Límite plástico: 14.7 Índice de plasticidad: 11.6

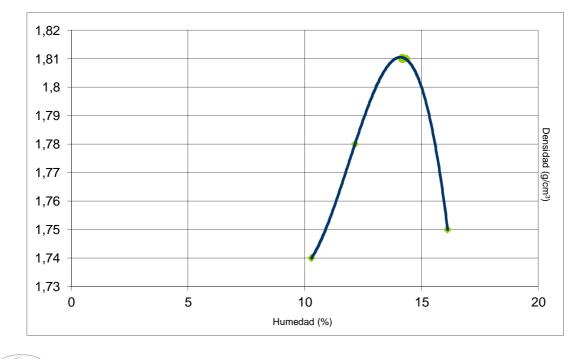
Densidad Máxima (g/cm³):	1,81
Humedad Óptima (%):	14,2
Densidad Corregida (g/cm³):	1,81
Humedad Corregida (%):	14,2

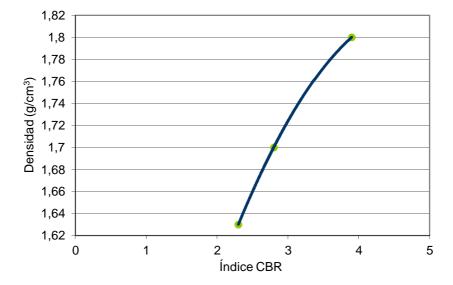
Tipo Próctor:	NORMAL
Densidad Máxima (g/cm³):	1,81
Humedad Óptima (%):	14,2

Densidades	C.B.R.	
Den	isidad Máxima (g/cm³)	4,10	
98	%Densidad Máxima (g/cm³)	1,774	3,52
95	%Densidad Máxima (g/cm³)	1,72	2,96
